4.0. Medidas de estabilización y conservación.

Los trabajos se dirigieron a recuperar su valor patrimonial y de uso. Para ello, en primer lugar se realizó una evaluación del estado de conservación, la excavación permitió despejar cuidadosamente diferentes sectores de la unidad mural. Esto permitió recuperar ladrillos originales, conocer las características de diferentes argamasas y la disposición de los elementos en la estructura mural

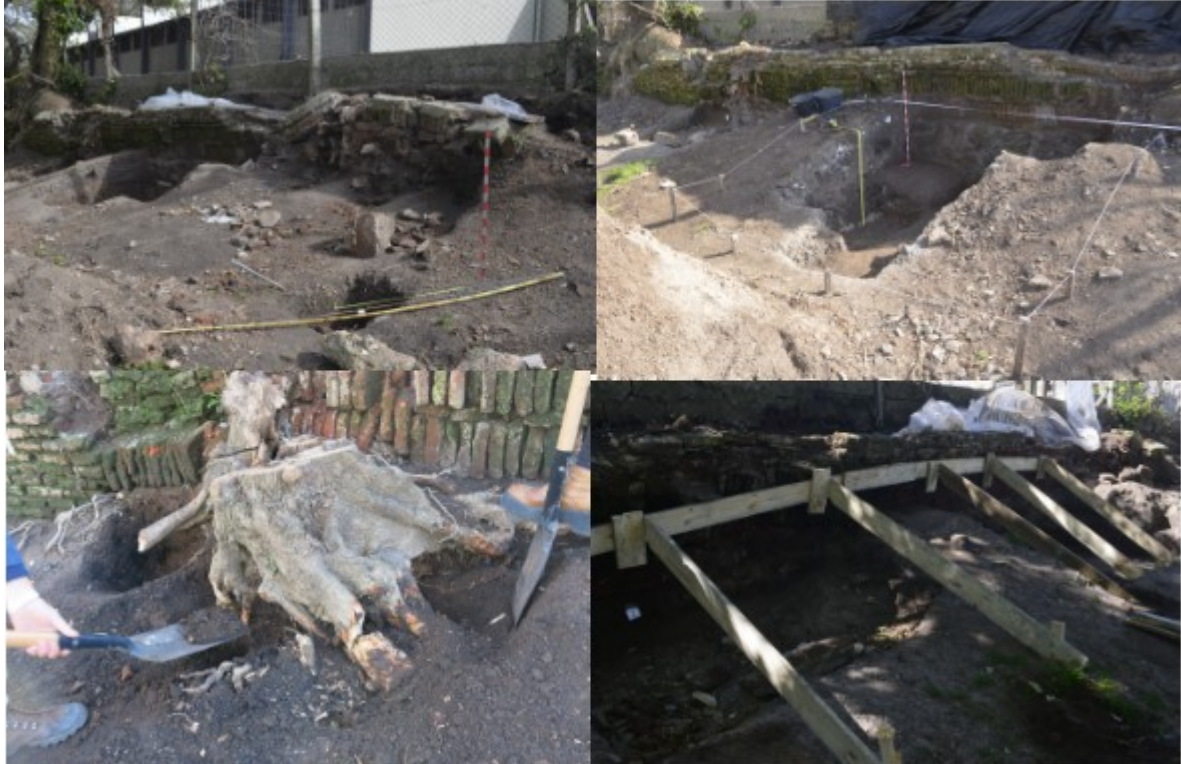
Figura 1: Arriba a la izquierda, condición del muro I previo a ser recuperado (carpeta 24/09/2018). Abajo a la izquierda, se extraen cinco árboles de raíz del género *Myoporum* llamados socialmente Transparente. Arriba a la derecha, excavación arqueológica que permitió hallar al muro perimetral sur. Abajo a la derecha se apuntaló el muro I, buscó evitar derrumbes de los sectores con mayor intemperismo al momento de excavar su lado norte.

Se extrajeron 5 especies vegetales del generó *Myoporum*, llamados socialmente como transparentes, que estaban destruían el muro. En tanto las raíces penetraban la estructura, se aplicó tordón 101.

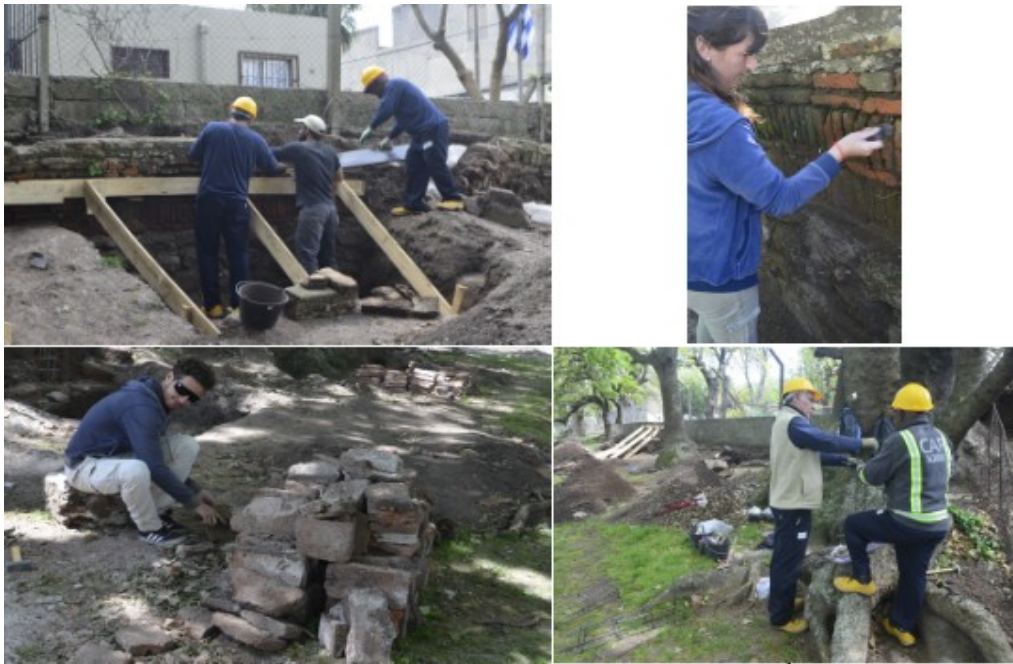
Figura 2: Arriba a la izquierda, desarme de sectores comprometidos del muro (carpeta 12/10/2018). Abajo a la izquierda, limpieza de ladrillos para ser colocados en el muro (carpeta 08/11/2018). Arriba a la derecha, limpieza del muro con cepillo de acero para introducir Sikatop Modul (carpeta 08/11/2018). Abajo a la derecha, preparación de pilar con varillas de 8 mm tratadas, cada 20cm un estribo de varilla de 8mm de 20 cm de longitud dentro del muro (carpeta 12/10/2018).

Con el criterio de afectar lo menos posible la tipología y el estado original, se procedió a desarmar los sectores evaluado como de mayor riesgo para el derrumbe. Se trabajo sobre la cementación de los ladrillos, donde la erosión y la humedad habían actuado, al perder sus propiedad original, la cementación no tenía una utilidad práctica.

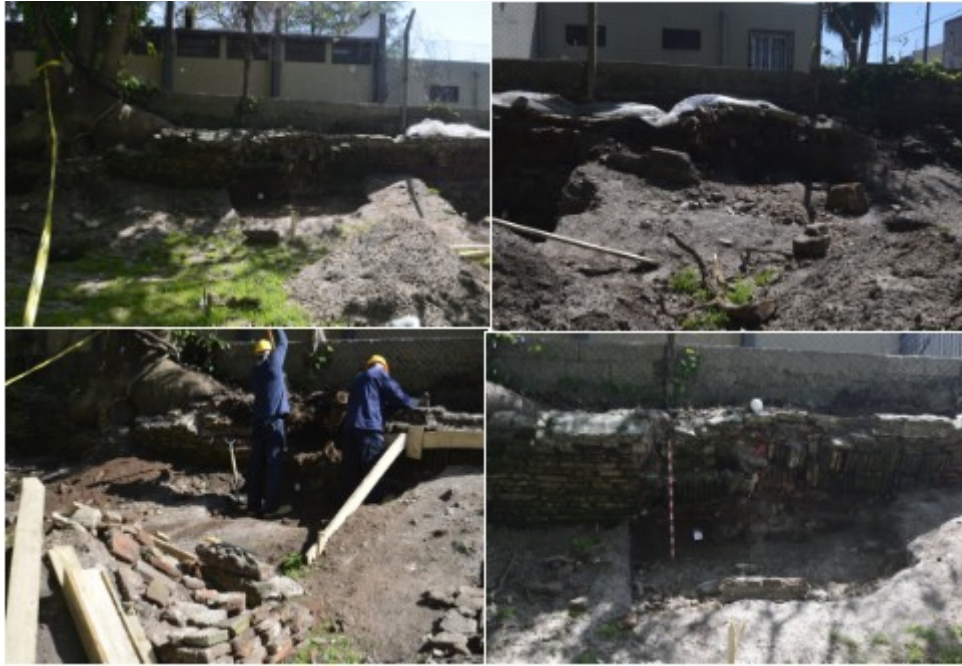
Figura 3: Arriba a la izquierda, trinchera 2 previó derrumbé (carpeta 12/10/2018). Arriba a la derecha, muro I previó desarme (carpeta 12/10/2018). Abajo a la derecha, previó al derrumbe (carpeta 12/10/2018). Abajo a la izquierda, Al excavar el sector norte del muro para colocar el nuevo pilar, se derrumba es sector del muro donde se realizó la trinchera 2, en el muro I será cubierto por terraplén de tierra. Acumulación de ladrillos que serán reutilizados (carpeta 12/10/2018).

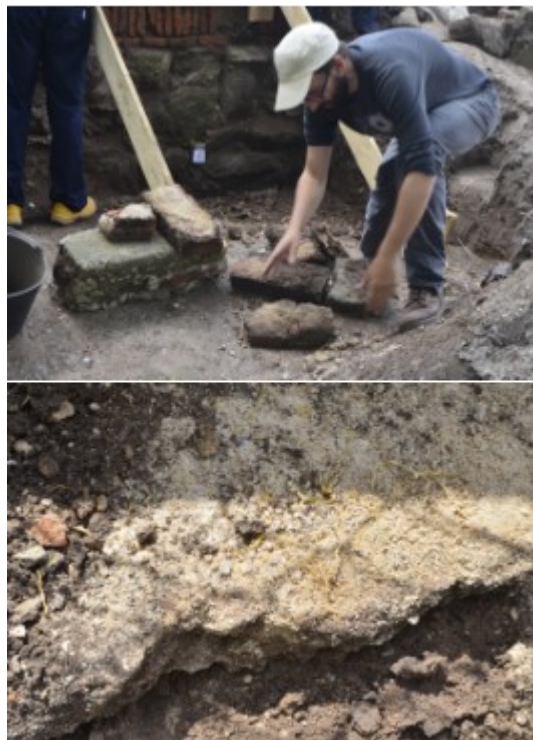
Figura 4: Arriba, ladrillos extraídos del muro I, sin cepillar y con argamasa (12/10/2018). Abajo, argamasa en sitios donde se extrajeron ladrillos del muro I (carpeta 12/10/2018).

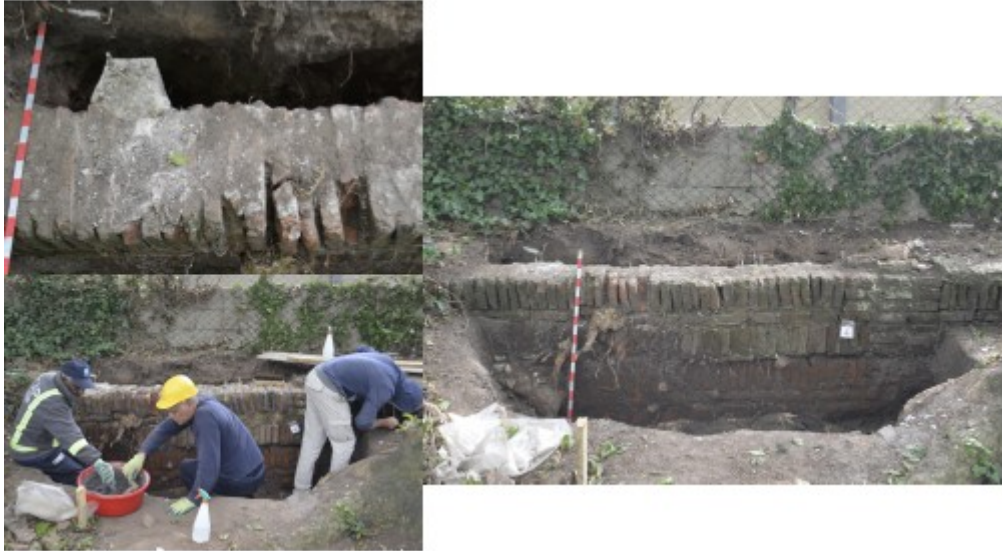
Figura 5: Muro II, arriba a la izquierda excavación sector norte (carpeta 12/10/2018). Abajo a la izquierda, trabajo de ingreso de argamasa en muro (carpeta 08/11/2018). Derecha, excavación II (carpeta 12/10/2018).

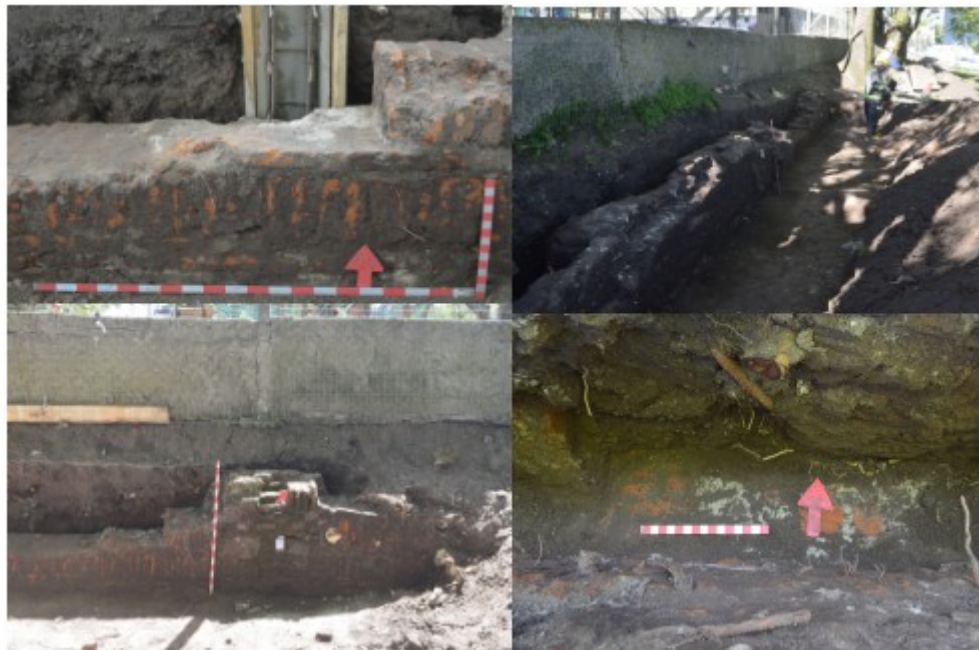
Figura 6: Arriba a la izquierda, construcción de pilar, sector original y limpio para la reconstrucción (carpeta 12/10/2018). Abajo a la izquierda, muro IV, pilar previo a la reconstrucción (carpeta 12/10/2018). Arriba a la derecha, excavación y muro III previo a la reconstrucción (carpeta 12/10/2018). Abajo a la derecha, patín al lado norte del muro (carpeta 12/10/2018).

Cada 3 metros se construyeron pilares de 20cm x 20cm con 4 varillas de 8 pulgadas cada una, desde donde se proyectaron estribos con hierros de 6 pulgadas amuradas desde el pilar al muro. Cada pilar fue relleno con mezcla de arena, pedregullo y portland. Se crearon lozas de arena, piedra picada y portland que fueron encima del muro como protección superior del intemperismo

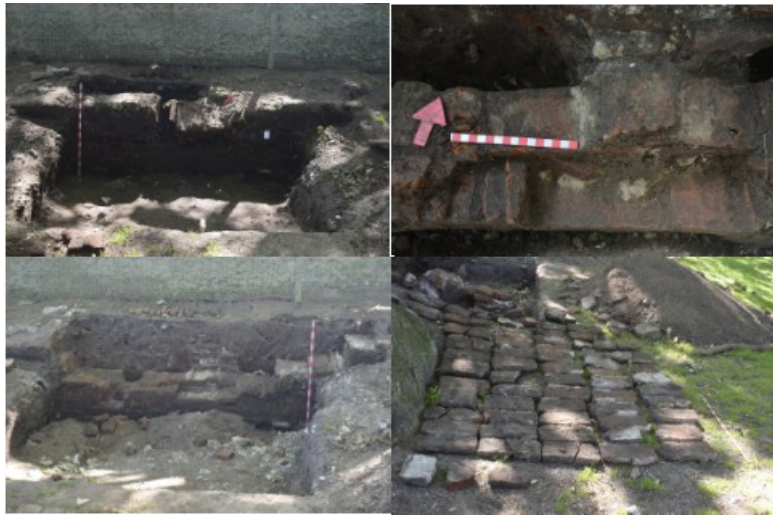
Figura 7: Arriba a la izquierda, muro IV previ3 al desmonte (carpeta 12/10/2018). Abajo a la izquierda, luego del desarme (carpeta 12/10/2018). Arriba a la derecha, extracci3n y limpieza de pilar original a reconstruir (carpeta 12/10/2018). Acumulaci3n de ladrillos extra3dos del muro (carpeta 12/10/2018).

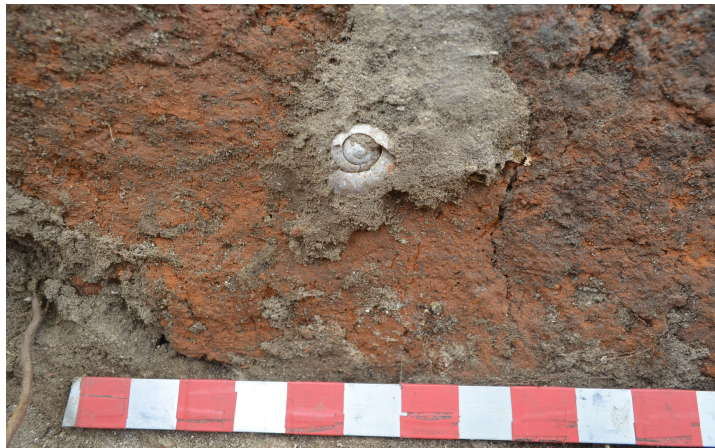
Figura 8: Caracol dentro del muro IV hallado en el momento del desmonte (carpeta 12/10/2018).

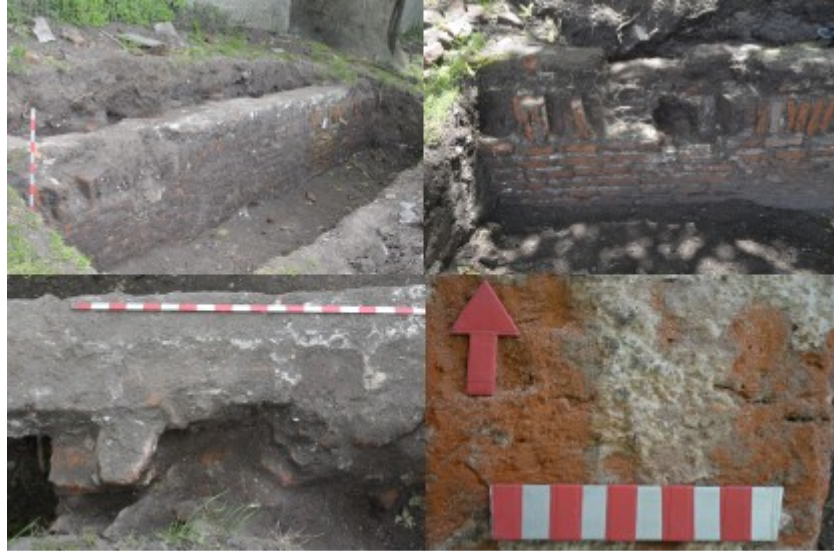
Figura 9: Arriba a la izquierda, excavación V sobre el muro (carpeta 12/10/2018). Abajo a la izquierda, excavación del sector norte del muro (carpeta 12/10/2018). Arriba a la derecha, sector oeste del muro V que será reconstruido (carpeta 08/11/2019). Abajo a la derecha, argamasa junto al ladrillo (carpeta 08/11/2018).

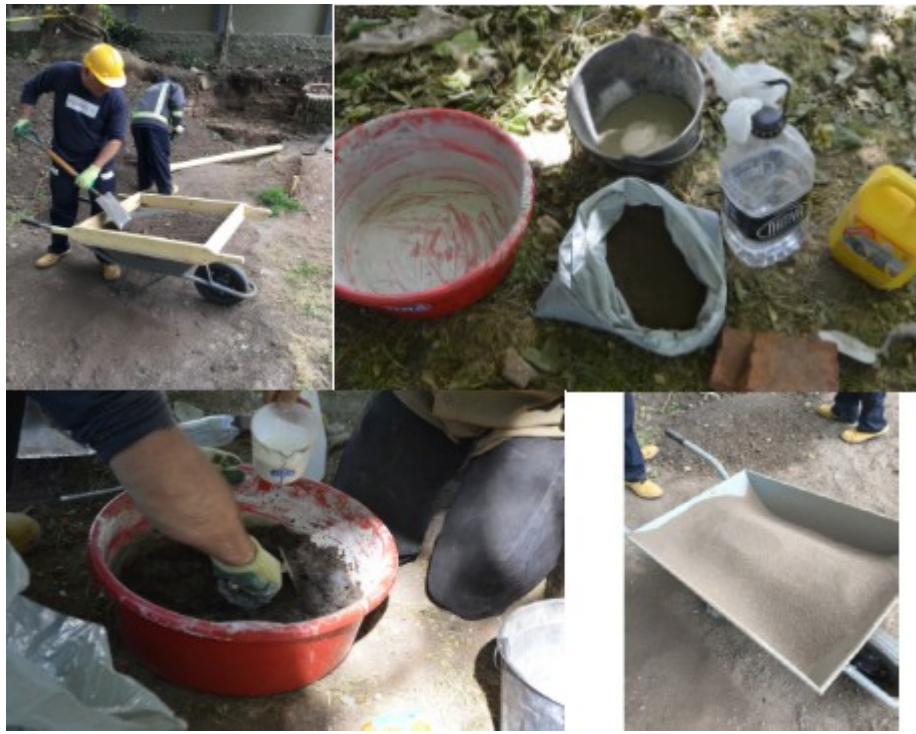
Figura 10: Arriba a la izquierda tamizado en malla de 1mm para argamasa de tierra (carpeta 30/10/2018). Abajo a la izquierda se produce la argamasa de tierra y portland (carpeta 08/11/2018). Abajo a la derecha, tierra tamizado a 1 mm pronta (carpeta 30/10/2018). Arriba a la derecha, materiales utilizados para realizar las argamasa, tierra, portland, agua, SikaTop Modul (carpeta 30/10/2018).

Los ladrillos una vez extraídos, fueron limpiados con cepillo de acero para extraer partículas de sedimento y demás elementos para dejar al ladrillo apto de ser rociado con la sustancia resultante de la combinación de *Sika TopModul + Agua*. Cada ladrillo, cimentación y superficie del muro intervenida, fue previamente rociado con esta sustancia.

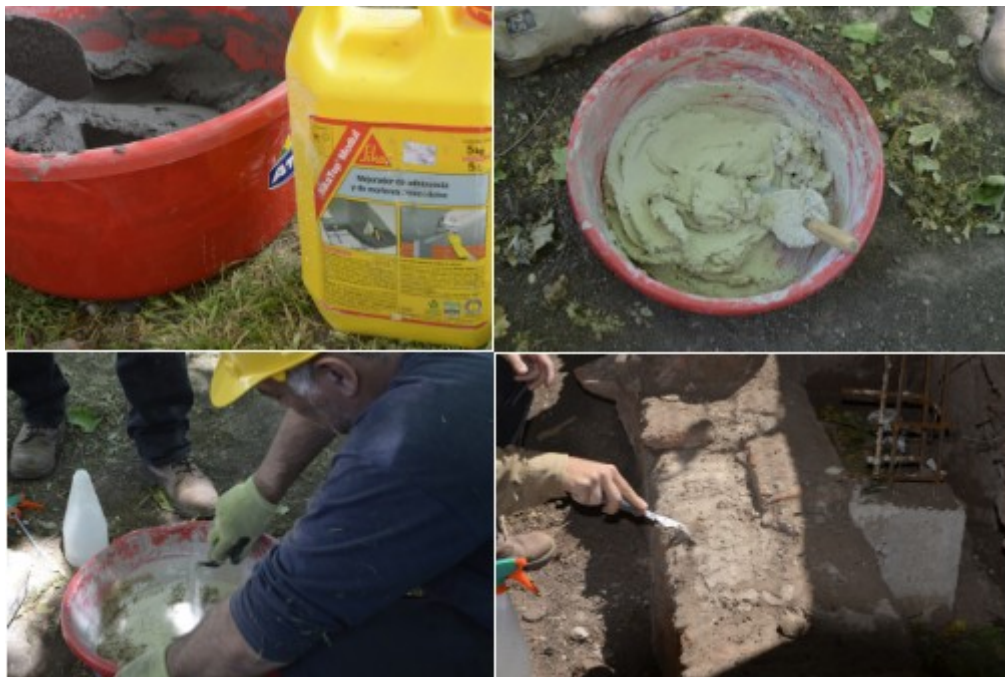
Figura 11: Arriba a la izquierda, SikaTop Modul y argamasa de tierra tamizada preparada (carpeta 08/11/2018). Preparación de argamasa de cal y arena (carpeta 08/11/2018). Arriba a la derecha argamasa de cal y arena preparada (carpeta 08/11/2018). Abajo a la derecha limpieza de superficie mural para incertar argamasa (carpeta 08/11/2018).

La cementación de tierra que unía los ladrillos verticales fueron cementados con una argamasa de tierra tamizada a 1 mm + portland + agua + Sika TopModul. En tanto, los ladrillos horizontales fueron unidos con argamasa de cal + arena + agua + Sika TopModul. Se busco respetar la organización original del muro y se ingreso argamasa donde había sido erosionada con manga repostera.

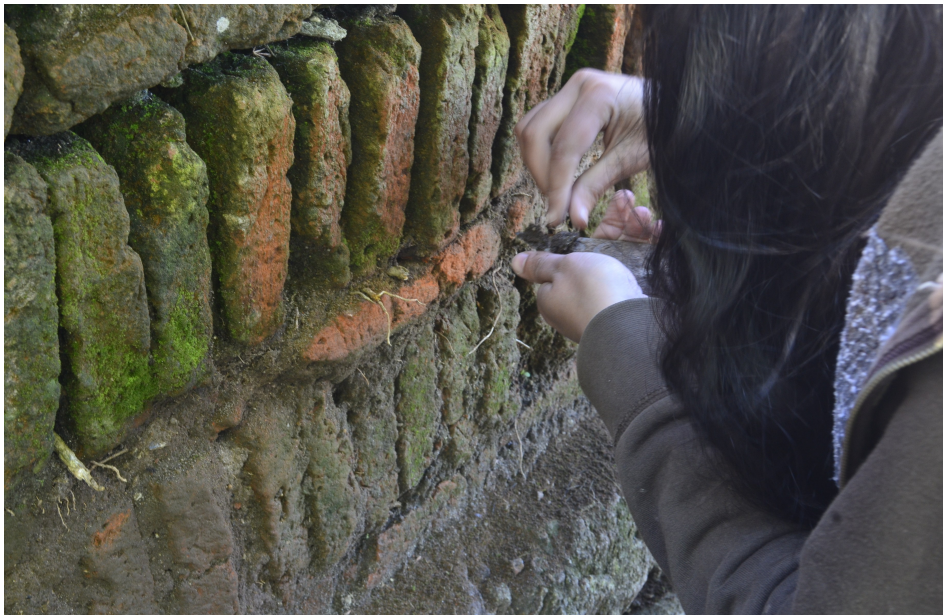
Figura 12: Toma de muestras de argamasa para ser analizada en el laboratorio (carpeta 12/10/2018).

También fueron tomadas muestras de las argamasas de cal y arena, y de la argamasa de tierra para ser analizadas en el laboratorio.

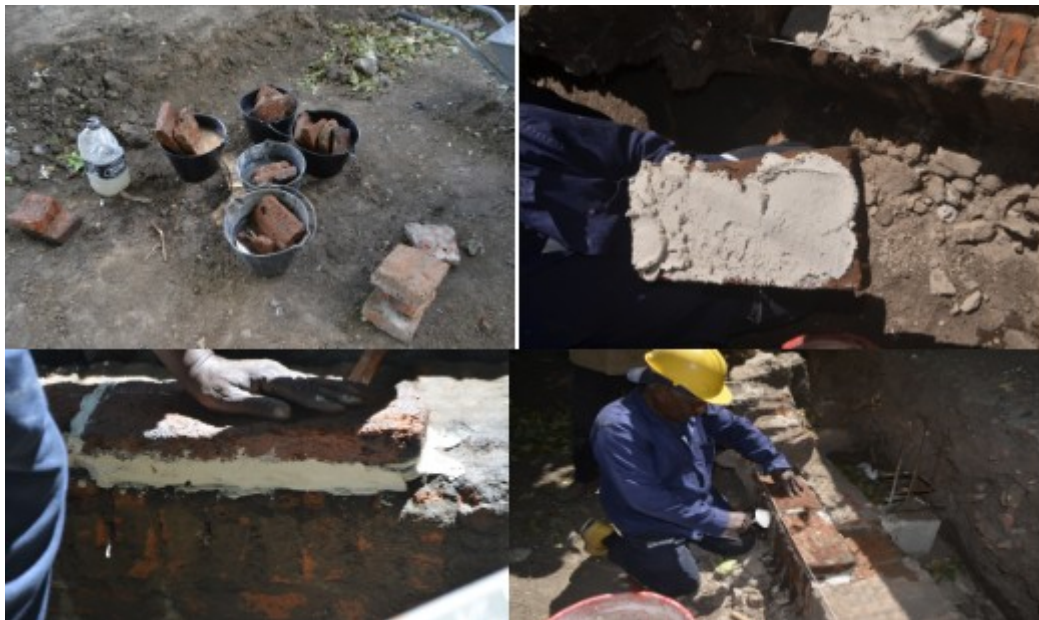
Figura 14: Arriba a la izquierda, se humedecen los ladrillos, previo a rociar con Sika Top modul en estado líquido (carpeta 08/11/2018). Abajo a la izquierda, ladrillos horizontales se cementan con argamasa de cal y arena (carpeta 08/11/2018). Arriba a la izquierda, argamasa en ladrillo (carpeta 08/11/2018). Abajo a la derecha, cementación de ladrillos horizontales (carpeta 08/11/2018).

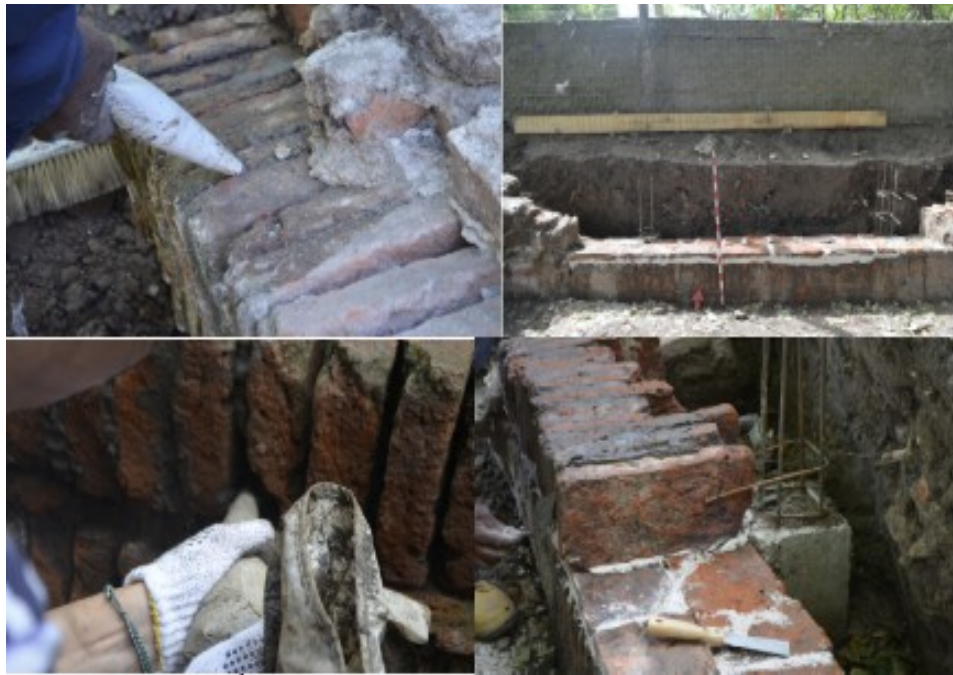
Figura 15: Arriba a la izquierda introducción de argamasa con manga repostera (carpeta 08/11/2018). Abajo a la izquierda introducción de argamasa con manga repostera (13/11/2018). Arriba a la derecha muro con ladrillos horizontales colocados y cimentados (08/11/2018). Abajo a la derecha colocación de ladrillos verticales e introducción de estribos de los pilares para evitar el derrumbe (carpeta 08/11/2018).

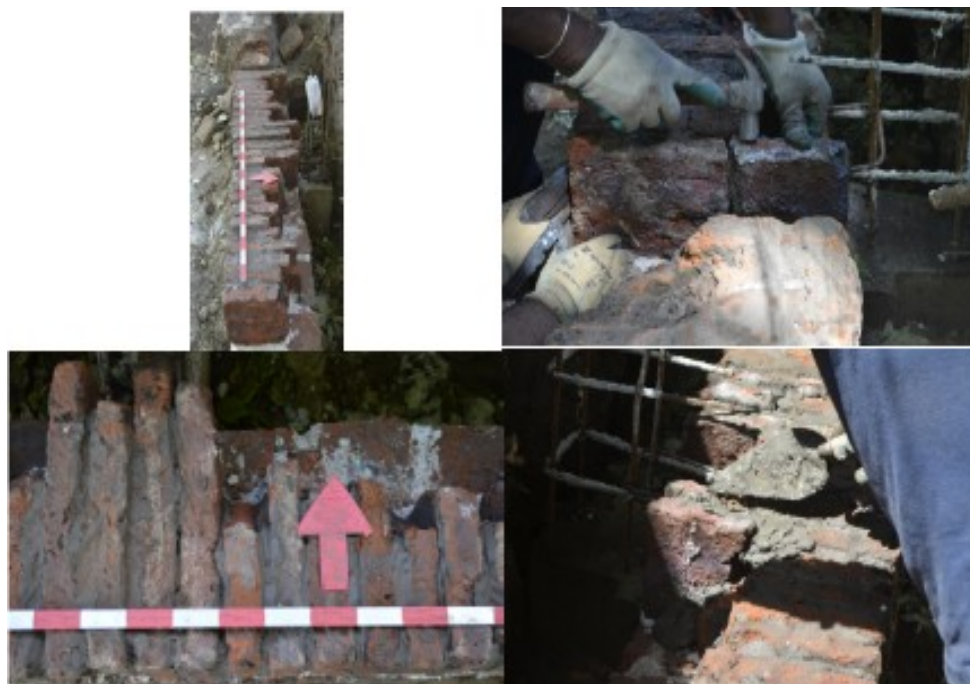
Figura 16: Ladrillos horizontales cimentados con argamasa de tierra y portland, los ladrillos están partidos y se fueron unificando a medida que se realizaba la fila vertical, se ve a los estribos ingresar en los ladrillos verticales para evitar el derrumbe (carpeta 08/11/2018).

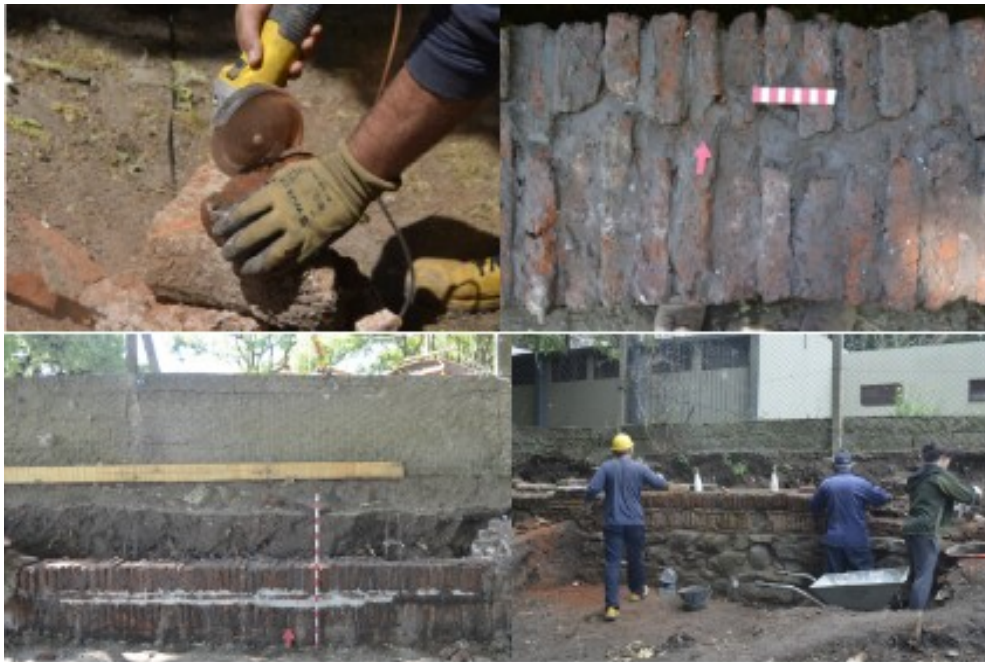
Figura 17: Arriba a la izquierda se corta con amoladora los ladrillos paridos para ser introducidos en el muro (carpeta 13/11/2018). Abajo a la izquierda, muro V con una fila de ladrillos horizontales y verticales introducidos (carpeta 13/11/2018). Arriba a la derecha, ladrillos cortados con amoladoras introducidos en el muro (carpeta 13/11/2018). Trabajo en el muro I (carpeta 13/11/2018).

Se recuperaron ladrillos enteros que fueron colocados en los lugares de mayor exposición y donde la articulación de la organización primaria del muro así lo requería. También se utilizaron los fragmentos más grandes y mejor conservados, que fueron articulados con otros que sumados hacían la dimensión de un ladrillo original. Los cortes de ladrillo fueron realizados con amoladoras y antes de introducirlos en el muro se humedecían. El tamaño estándar de los ladrillos es 17-19 x 37-34 x 4.

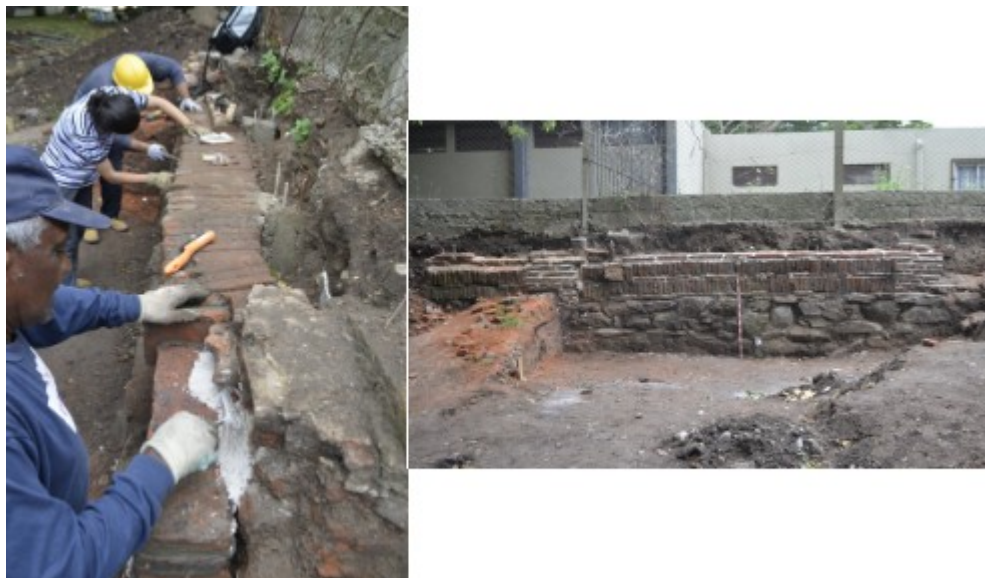
Figura 18: Izquierda, introducción de forma manual de argamasa en el muro I. Derecha, muro I pronto a ser

finalizado (13/11/2018).

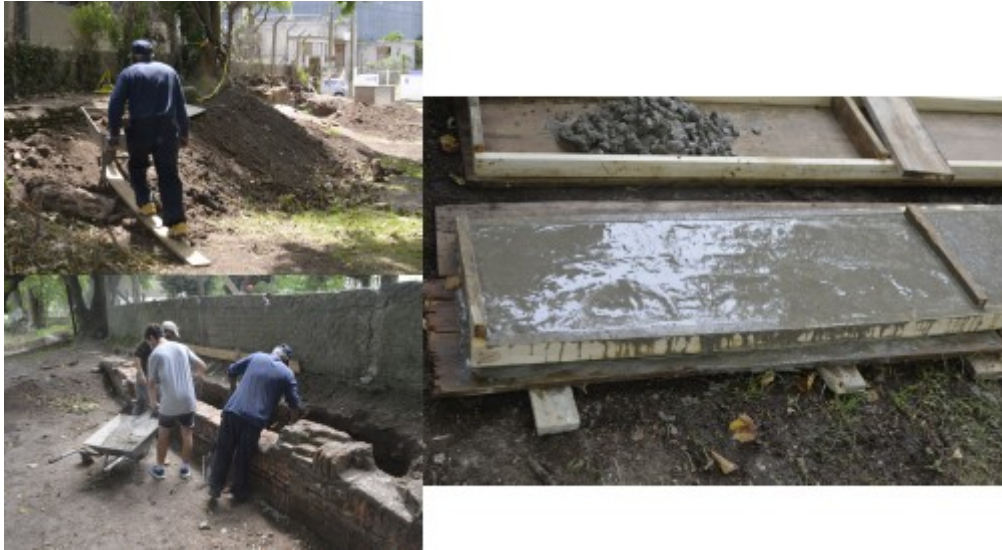
Figura 19: Arriba a la izquierda, creación de terraplén junto al muro I (carpeta 08/11/2018). Abajo a la izquierda, combinación de tierra, portland y pedregullo para rellenar el sector norte del muro (carpeta 12/12/2018). Derecha, creación de lozas para poner en la superficie del muro (carpeta 12/12/2018).
